日本建築防災協会理事長賞・耐震改修優秀建築賞 耐震改修概要

FORTUNE GARDEN KYOTO

基礎・地中梁増設による耐震性の向上 歴史的建築物「島津製作所旧本社」の保存再生

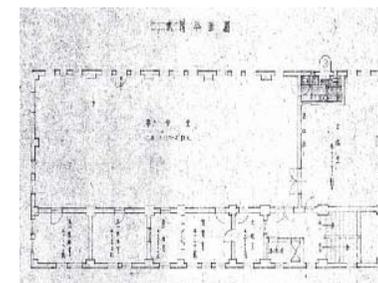
図 4-1 僅かに残る竣工当時の平面図

現存する竣工当時の設計図書は、仕様書と平面図(図 4-1)のみで、資料は竣工当時の写真や新聞記事程度であった。そのため、耐震診断と改修設計を行うにあたり、現況図面を作成する必要がある。耐震診断のための現地調査(本文 5.2 に記載)の際に、部材寸法測定、スパン測定、開口測定を行い、その測定結果と既存図面を照合しながら意匠図を復元した。

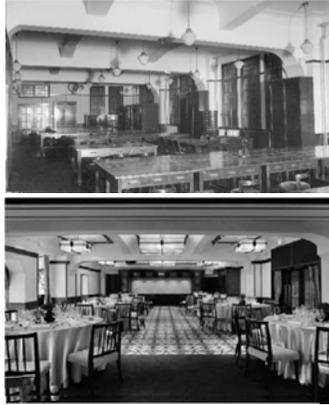
図4-4 上/竣工当時 下/改修後

優美な梁や柱をそのまま活かし、その当時の意匠に溶け込む照明や家具を新たに作製した。図4-4は昭和初期の建築物としては珍しい9mスパンの大空間である。装飾を配したハンチ付の梁と直天井を活かしたことで、今も当時の面影を残している。長年利用されていなかった旧式の蛇腹扉付エレベーターは修理の際に安全装置を追加し、ただ保存するだ

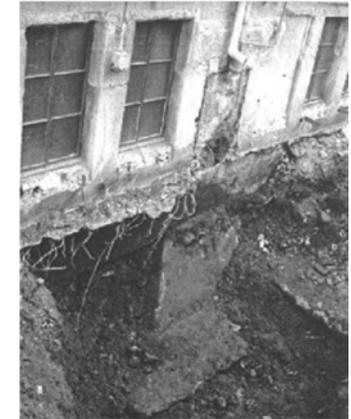
図5-2 基礎調査の様子

前記のとおり構造図が残っていなかったため、通常の上部架構調査に加え、周辺地盤や建物内の土間下を掘削し基礎の状況を確認した。外周部には小規模な地中梁は確認できたが、内部の地中梁は確認することができなかった。この調査結果により、本建

築物の基礎構造は、外周部には小規模な梁が廻っているが、内部に関しては地中梁が存在せず柱脚がピン支持状態になっている事が判明した。(図5-1、図5-2)

基礎調査の結果から新設、既設を問わず耐震壁下部には新設地中梁を配置し、耐震壁のみで大部分の地震力を負担させるように設計した。新たな

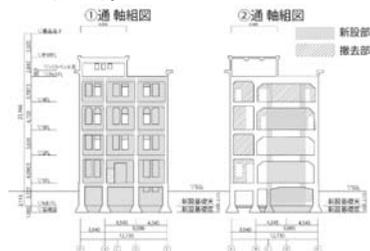
図7-2 補強軸組図

地下1階及び1階はRC造柱の増し打ち、地下1階～4階はRC造耐震壁の増設及びRC造壁の増し打ちを行った。低強度な既存コンクリートに対し、外周部は外壁の内側に増し打ち壁を設置、内部は新設耐震壁を設けた。極脆弱柱や高軸力を受ける柱を解

消し、平面・立面の剛性をバランスの良いものとした(図7-1, 7-2)。特に②通に新設した耐震壁は、客席とバックスペースとの仕切りとなるよう自然な形で意匠に取り込んだため、耐震壁だと感じることはない(図7-3)。

既存の地下1階は地下スラブから1階床スラブまで約1800mmの「半地下」であった為、新設地下スラブはあえて低い位置に設ける事で、地下天井高を確保しつつ、地下躯体を補強する方法をとった(図7-1, 図7-2)。既存柱脚部の傾斜したコンクリート側面に後施工アンカー(ケミカルアンカー)を打ち、新設基礎地中梁と一体化させた。

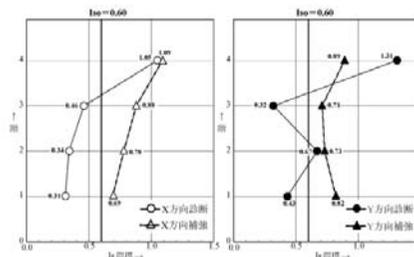
図8-1 補強前後のIs値比較

耐震性能が不足していた1階、2階、3階には新設耐震壁を配置し、保有耐力の増大を計った。新設の耐震壁は地下1階から3階まで連続させ、その下部には基礎梁、基礎を新設している。極脆性柱については、既存壁の一部撤去、または、耐力壁と一体とする事で靱性を改善し、目標の耐震性能を確保した。最小Is値は1階の0.69であり、15%の余裕を有している(表8-1、図8-1)。

耐震性能の不足していた地下1階、1階、2階、3階には新設耐震壁を配置し、保有耐力の増大を計った。新設の耐震壁は地下1階から3階まで連続させ、その下部には基礎梁、基礎を新設している。3階に1ヶ所存在していた極脆性柱は、袖壁を撤去する事により靱性指標を改善し、目標の耐震性能を確保する事が出来た。最小Is値は3階の0.71であり、18%の余裕を有している。梁に鉄骨が埋め込まれていた9mのロングスパン部分については、推定断面により長期荷重に対する安全性の確認を行い、許容されていると判断した(表8-1、図8-1)。
